Giotto

Cappella Scrovegni

The Restoration

Quaderno/Publication 0

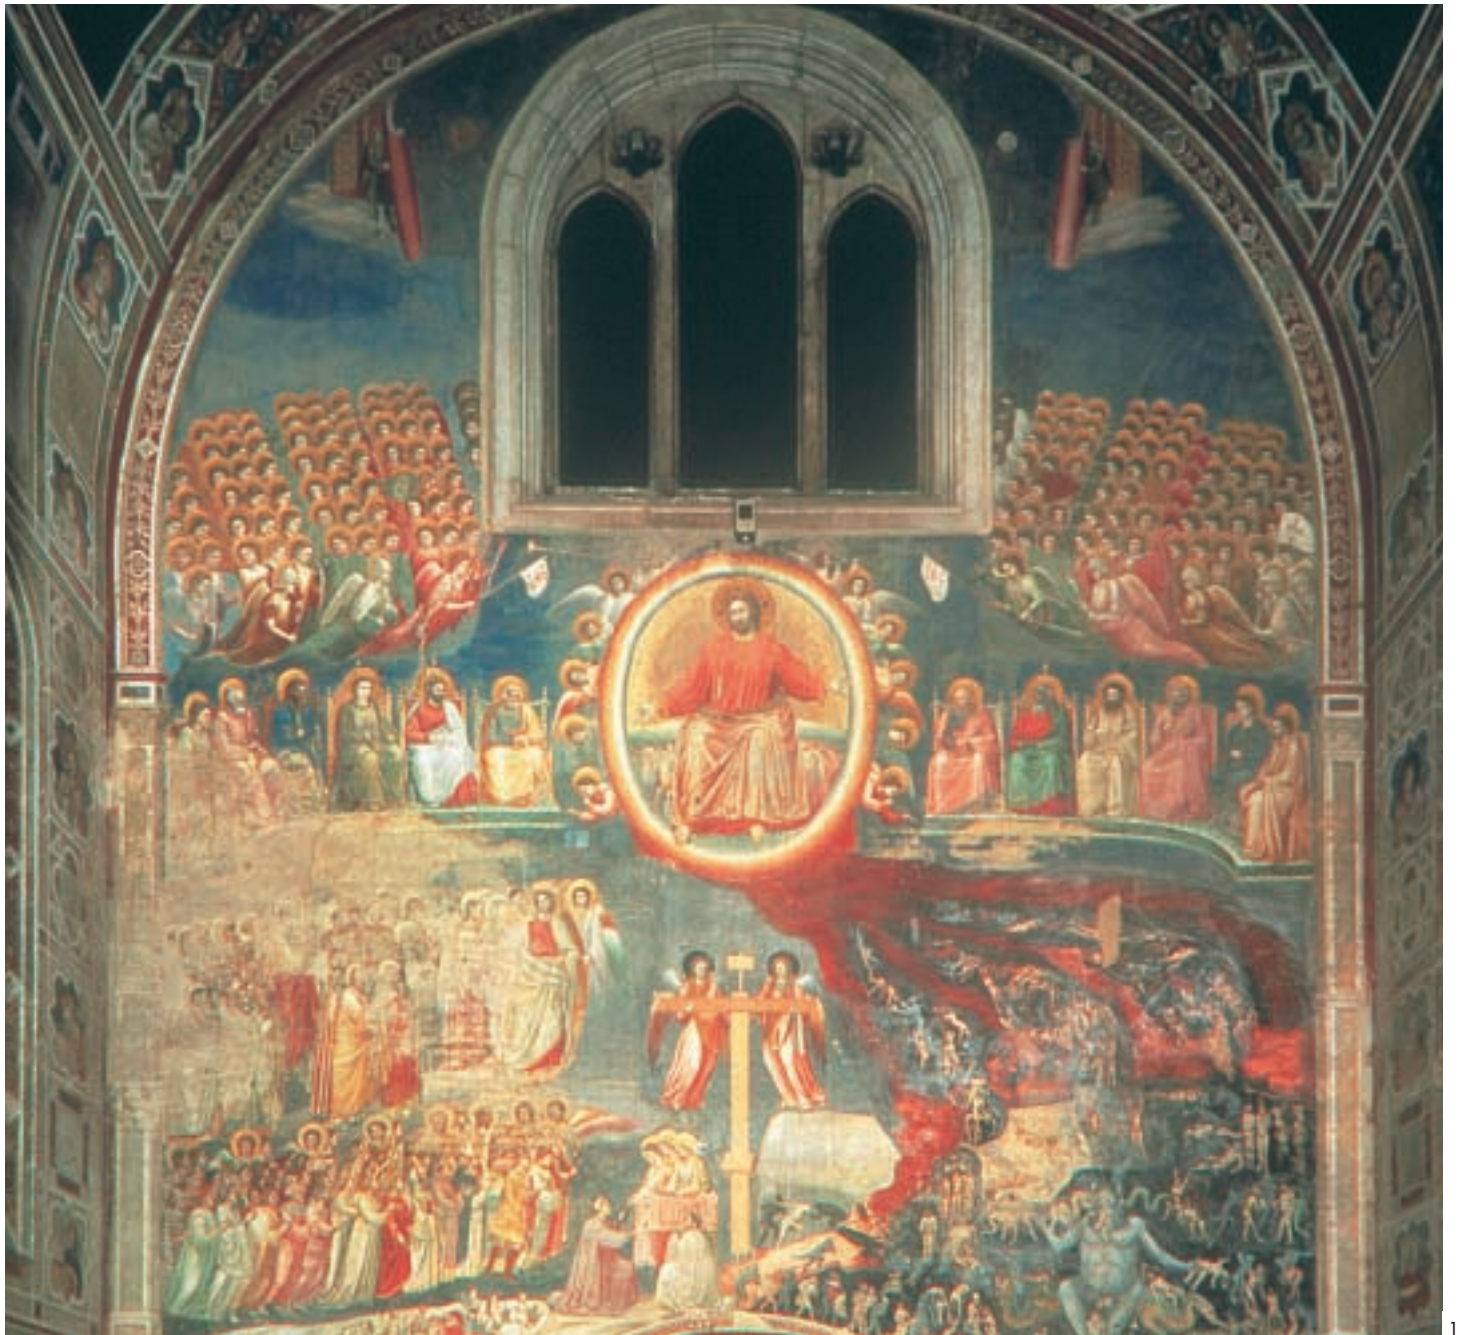
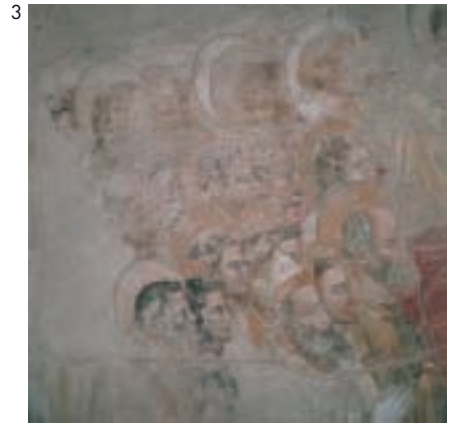
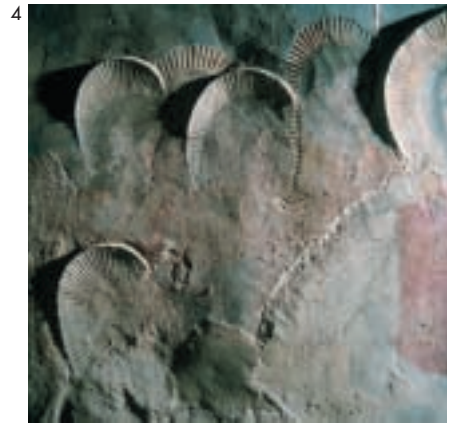
- Abrasione della pellicola pittorica
- Lacuna della pellicola pittorica
- Lacuna della lamina metallica
- Graffio

Fig. 1-4: Il Giudizio Universale in controfacciata è la parte più danneggiata della decorazione murale di Giotto. Uno dei danni più gravi, e purtroppo irreversibile, è individuabile nella pellicola pittorica abrasa (se ne mostrano qui una mappatura grafica e due particolari della fascia centrale sinistra).

The Last Judgement on the west wall is the part of Giotto's cycle which has suffered the most damage. The most serious, and unfortunately irreversible, damage are the abrasions of the paint layer. (Here is shown part of the graphic documentation and two details of the left central frieze)

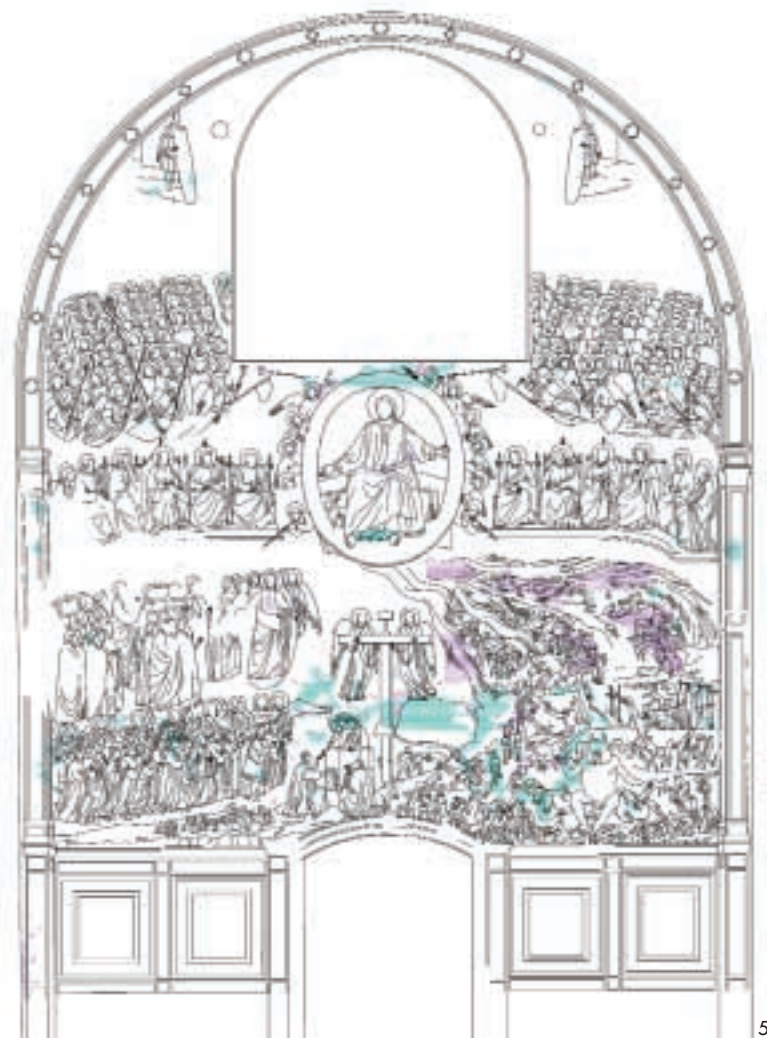
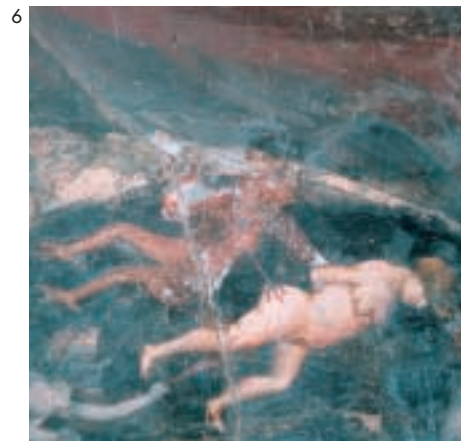
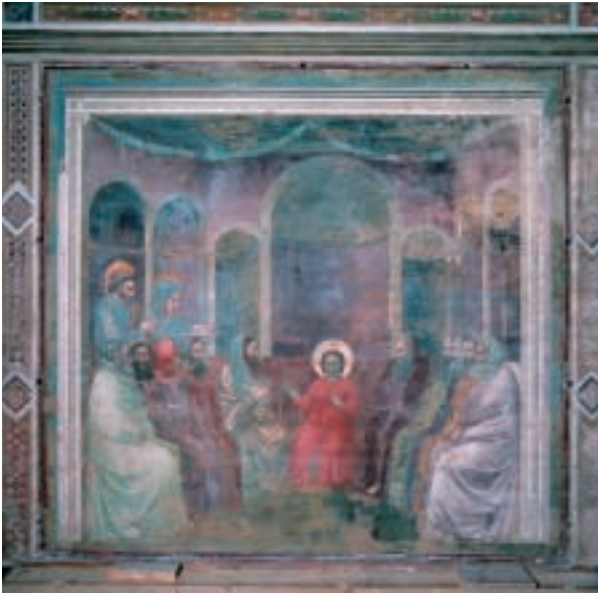
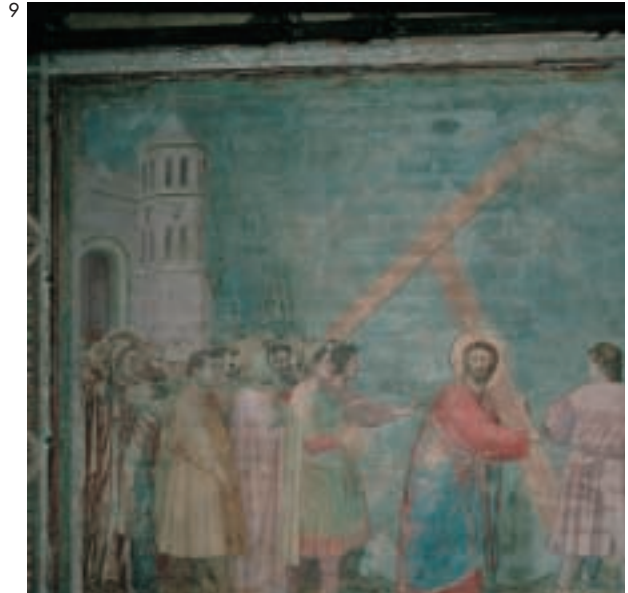
5

- Formazione salina in stadio iniziale
- Formazione salina in stadio avanzato

Figg. 5-9: un altro tipo di patologia, per fortuna non irreversibile, è costituito dalle efflorescenze di sali, riscontrabili anche in altre zone della Cappella, soprattutto nella parete sinistra (i riquadri con la “Disputa con i Dottori” e con “La salita al Calvario”).

Another type of damage, in this case fortunately not irreversible, is salt efflorescence (Figs 6 and 7) also found in other areas of the Chapel, above all on the left wall (the scenes of Jesus among the Doctors and The Ascent to Calvary, Figs. 8 and 9)

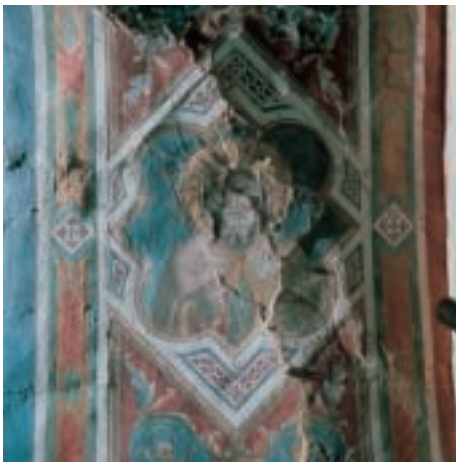
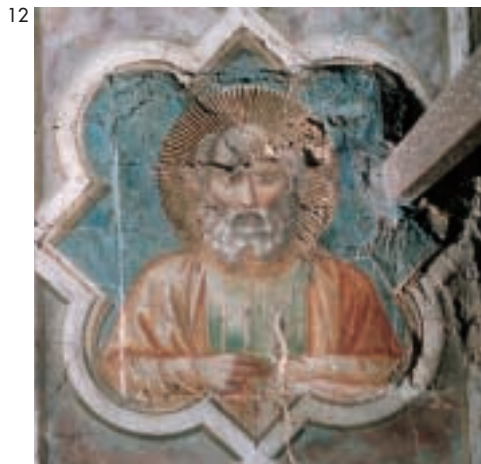
Figg. 11 e 12: Nella decorazione della Cappella si riscontrano altri tipi di danno, soprattutto in conseguenza dei restauri di fine '800 all'edificio: frantumazione dell'intonaco e distacco di porzioni rilevanti di intonaco per potere inserire delle catene di ferro.

There are also other types of damage present in the paintings, mostly arising from structural restoration of the building at the end of the nineteenth century: the breaking up of plaster and removal of significant portions to allow the insertion of the iron tie-rods.

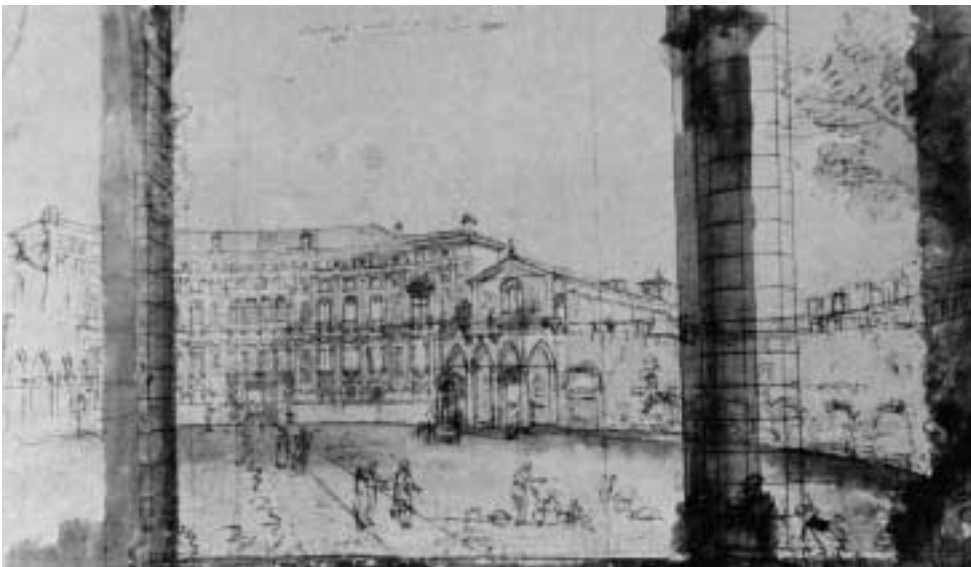
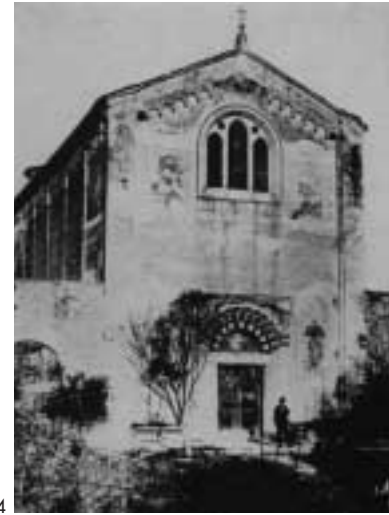
Figg. 13 e 14

Cause principali di tali danni furono il crollo del portico antistante la facciata (1817) e la demolizione del Palazzo Scrovegni, cui la Cappella si appoggiava,...

The main causes of this damage were the collapse of the portico of the façade (1817), the demolition of Palazzo Scrovegni (1824) which the Chapel leant against...

... e, più tardi (1885), la rimozione dell'intonaco dipinto della facciata, rimasta, pertanto, priva di protezione.
and the later (1885) removal of the painted plaster of the façade which deprived the building of a protective layer.

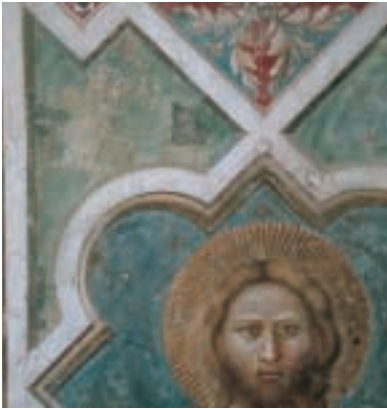
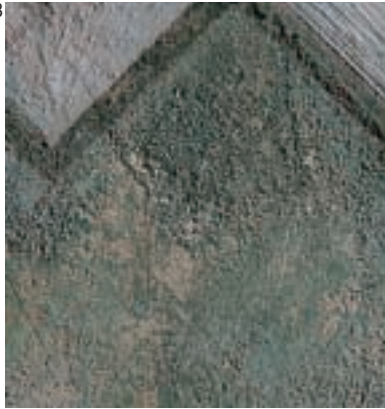
Figg. 17 e 18 - In attesa che le condizioni ambientali all'interno della Cappella tornassero ad essere idonee sono stati effettuati dall'ICR interventi conservativi d'urgenza soprattutto per ricostituire coesione e adesione dei pigmenti più indeboliti.

While waiting for the microclimate inside the Chapel to return to suitable levels, the ICR carried out emergency treatments, in particular the fixing and consolidation of the most badly weakened pigments.

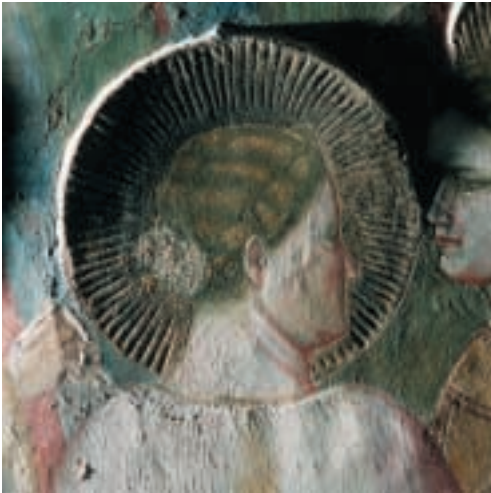
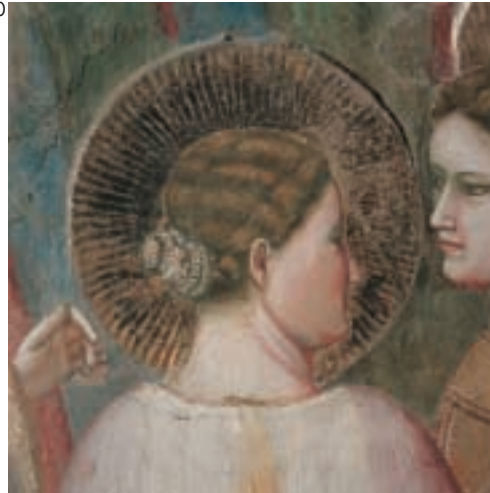
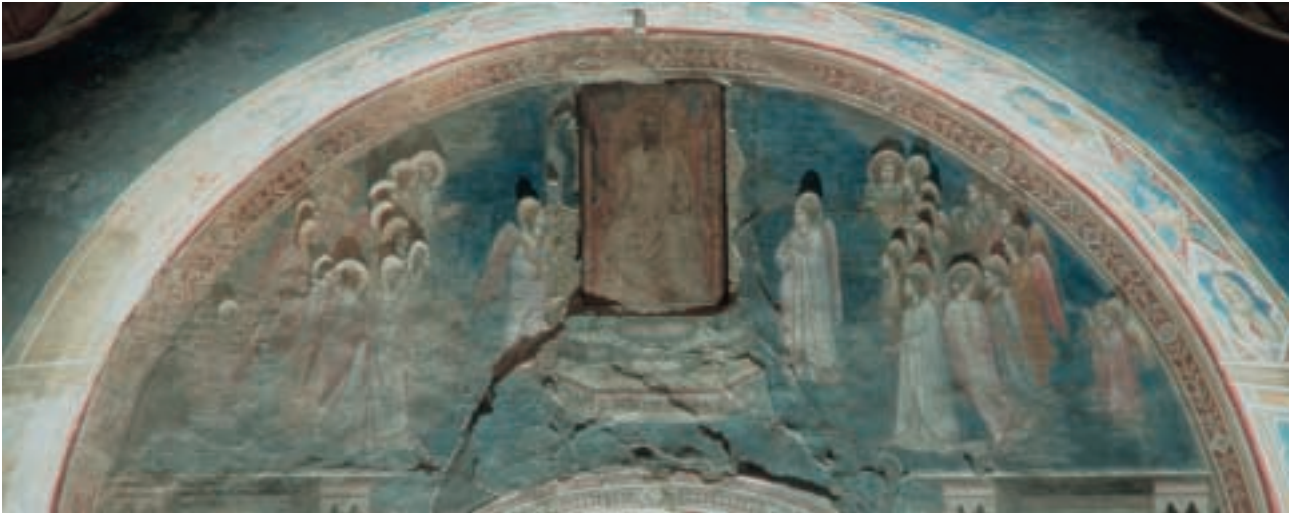
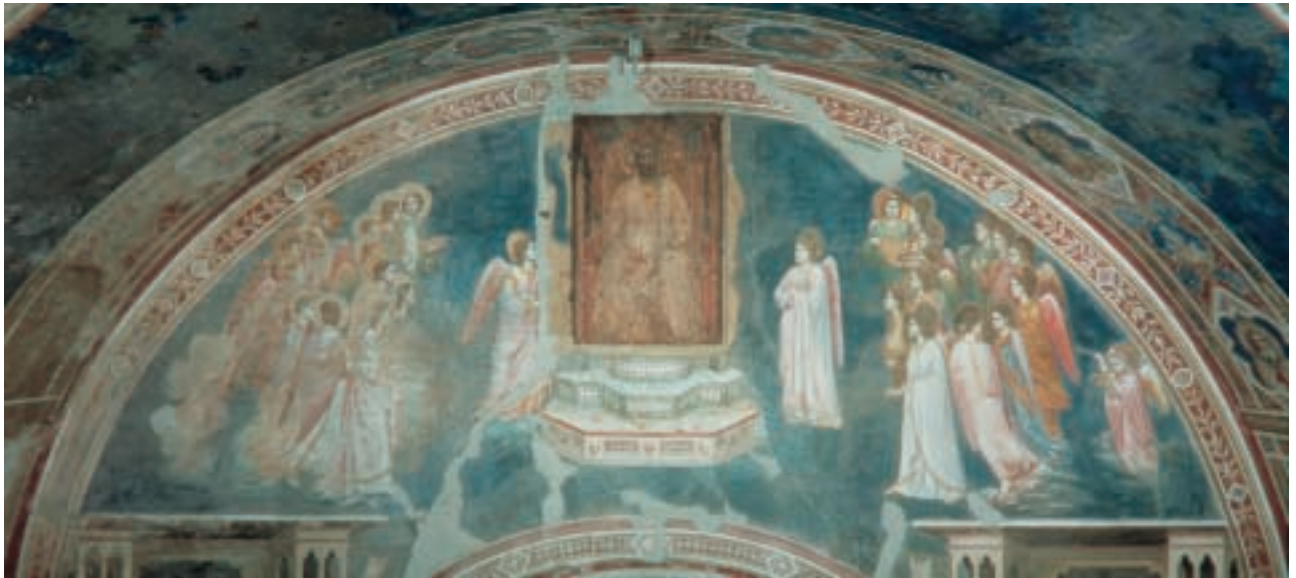
Figg. 19 - 22 - Nel 1994 l'ICR, per mettere a punto metodi generali di intervento, effettuò sulla "Missione di Annuncio a Maria" un cantiere pilota. Vengono qui mostrati un particolare e l'intera scena prima e dopo il restauro.

In 1994 the ICR carried out a pilot treatment on the Mission of the Annunciation in order to develop general treatment methods for the whole cycle. The photographs show the whole scene and a detail, both before and after conservation treatment.

Finally, a trial restoration treatment was carried out on a limited area which could be easily isolated from the rest of the cycle, but which contained examples of all the problems present in the other paintings. The scene chosen was the Mission of the Annunciation to Mary, and work involved all the conservation and restoration treatments which will be necessary (fixing of the paint layer and the plaster, extraction of salts, treatment of the nails used in the restorations carried out at the end of the nineteenth century, replacement of unsuitable fillings from previous restorations and the "toning down" of the colour of zones of plaster exposed by paint losses).

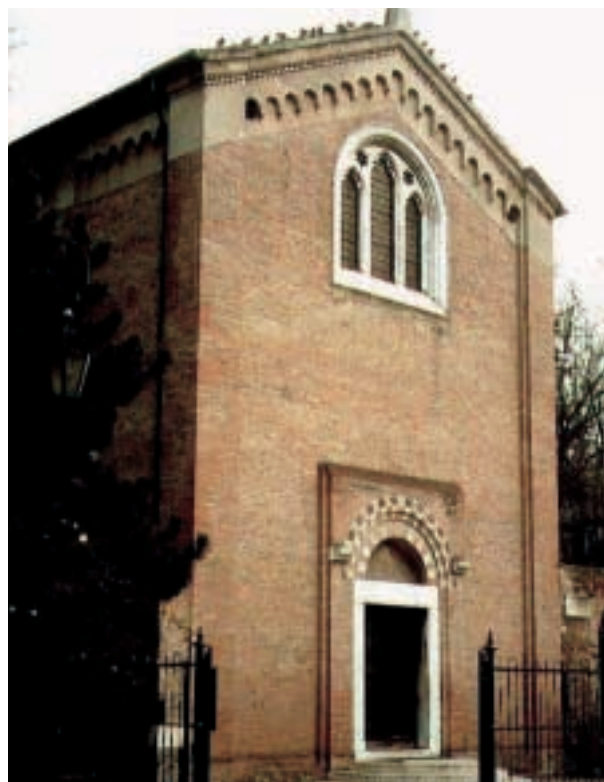
Fig. 23 - La facciata della Cappella prima del restauro
The façade of the Chapel before restoration

3. *Cleaning of brick, stone and metal surfaces to remove loose deposits, grime and oxide stains*
 4. *Removal of fillings made of non-soluble resin compounds or cement, and replacement with lime plaster*

5. *Repair and filling of joins, cracks and losses*
 6. *Removal of severely damaged bricks and their residues and replacement with other suitable bricks, either old or hand-made new ones*

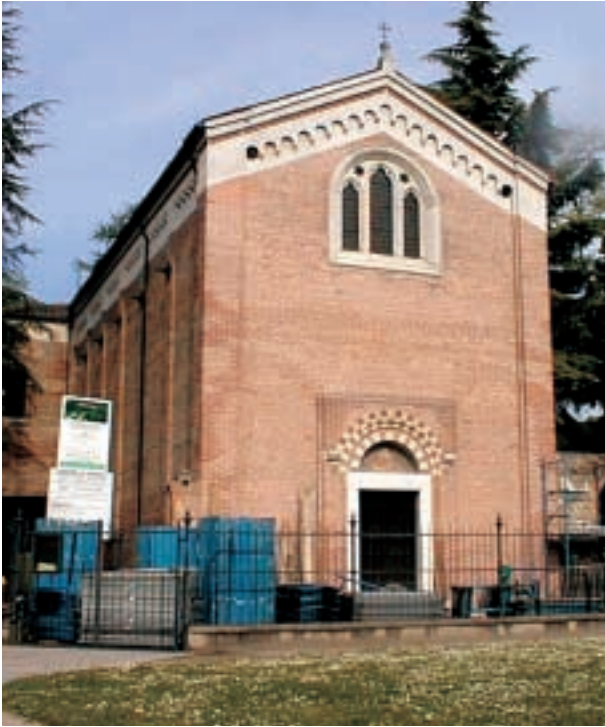
Fig. 24 - La facciata della Cappella dopo il restauro
The façade of the Chapel after restoration

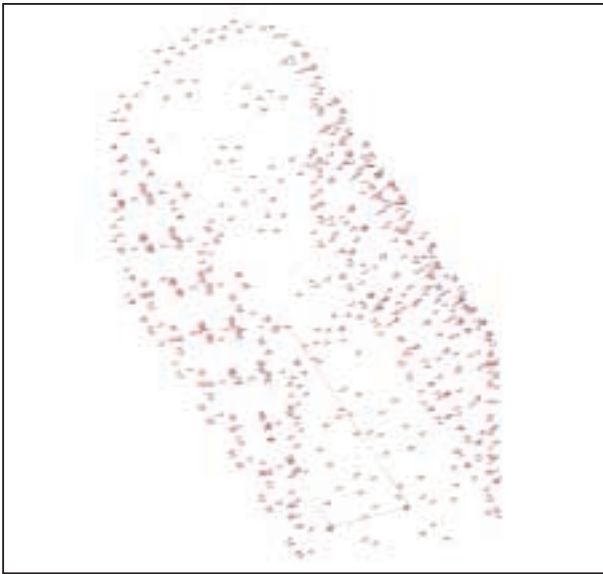
Fig. 28: Rappresentazione tridimensionale dei punti battuti nella navata

Three dimensional map of the surveyed points in the nave.
